MUNICIPALIDAD DE ROSARIO  
SECRETARIA DE OBRAS PUBLICAS  
DIRECCION GENERAL DE PAVIMENTOS Y CALZADAS  
DIRECCION DE INGENIERIA VIAL

OBRA: AV. LAS PALMAS  
PLANO: PERFIL TIPO Y DETALLES

1779/2  
APROBO:  
D.I.V.  
FECHA: ENE 17  
ESCALAS: VARIAS

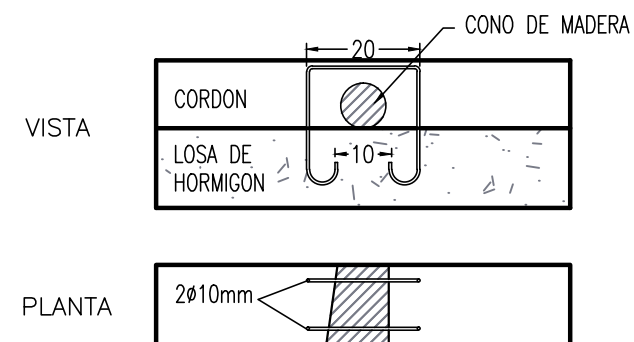
#### REFUERZO CORDONES EN CORRESPONDENCIA CON ALBAÑALES

LA COLOCACIÓN DE ARMADURAS SE EFECTUARÁ ÚNICAMENTE CUANDO NO SEA POSIBLE LA CONSTRUCCIÓN DEL CORDÓN INTEGRAL

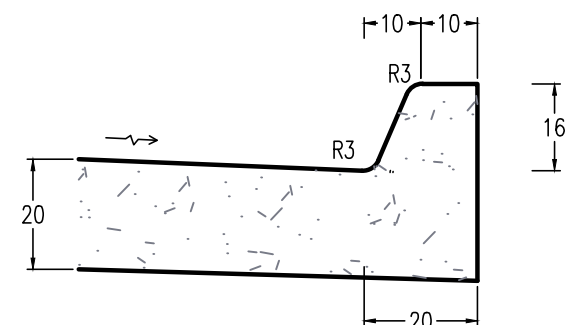
#### DETALLES CORDÓN INTEGRAL

LAS JUNTAS DE CONTRACCIÓN SOBRE LA PARTE EMERGENTE DEL CORDON DEBERAN COINCIDIR CON LAS PRACTICADAS EN LA LOSA Y SE INTERRUMPIRAN LAS ARMADURAS LONGITUDINALES EN CORRESPONDENCIA CON LAS MISMAS.
